# COMUNE DI CAMPAGNANO DI ROMA

**RELAZIONE DI STIMA PER LA VALUTAZIONE  
DI UNA EDICOLA CIMITERIALE  
NEL CIMITERO COMUNALE DEI CAPPUCCINI  
PROCEDURA APERTA ai sensi dell'art. 55 del D. Lgs. 12 Aprile 2006 n. 163  
*Codice dei contratti pubblici relativi a lavori, servizi e forniture***

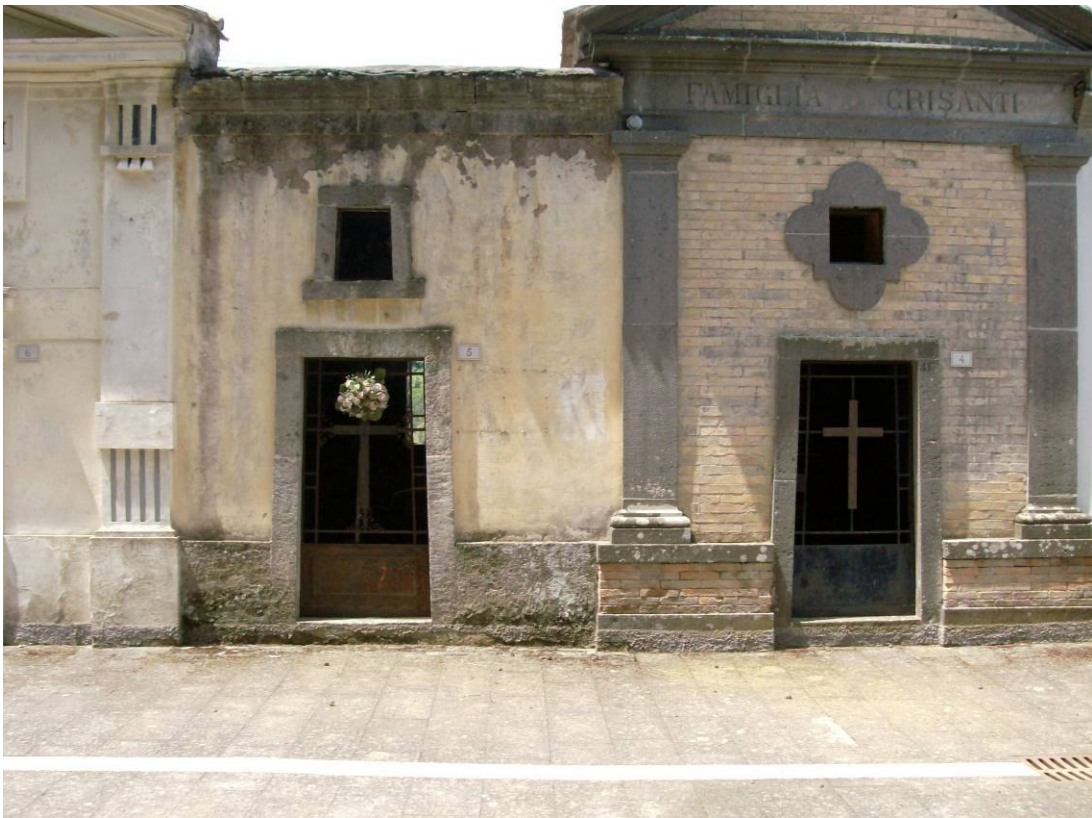
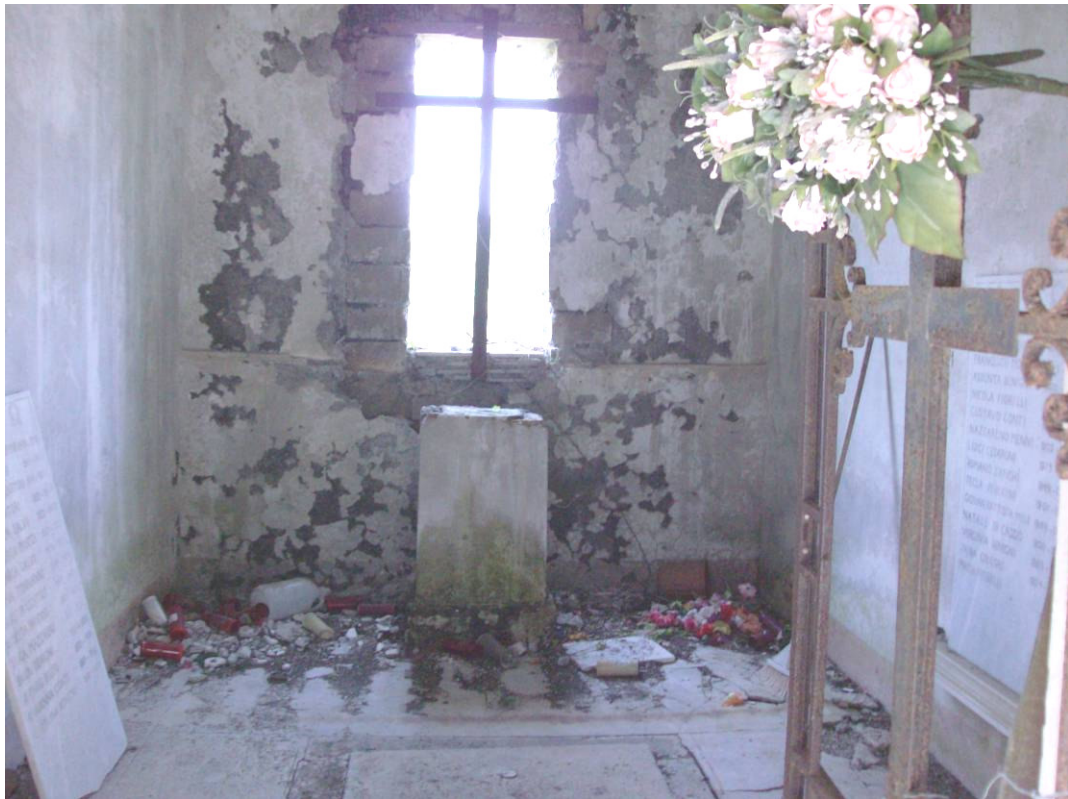
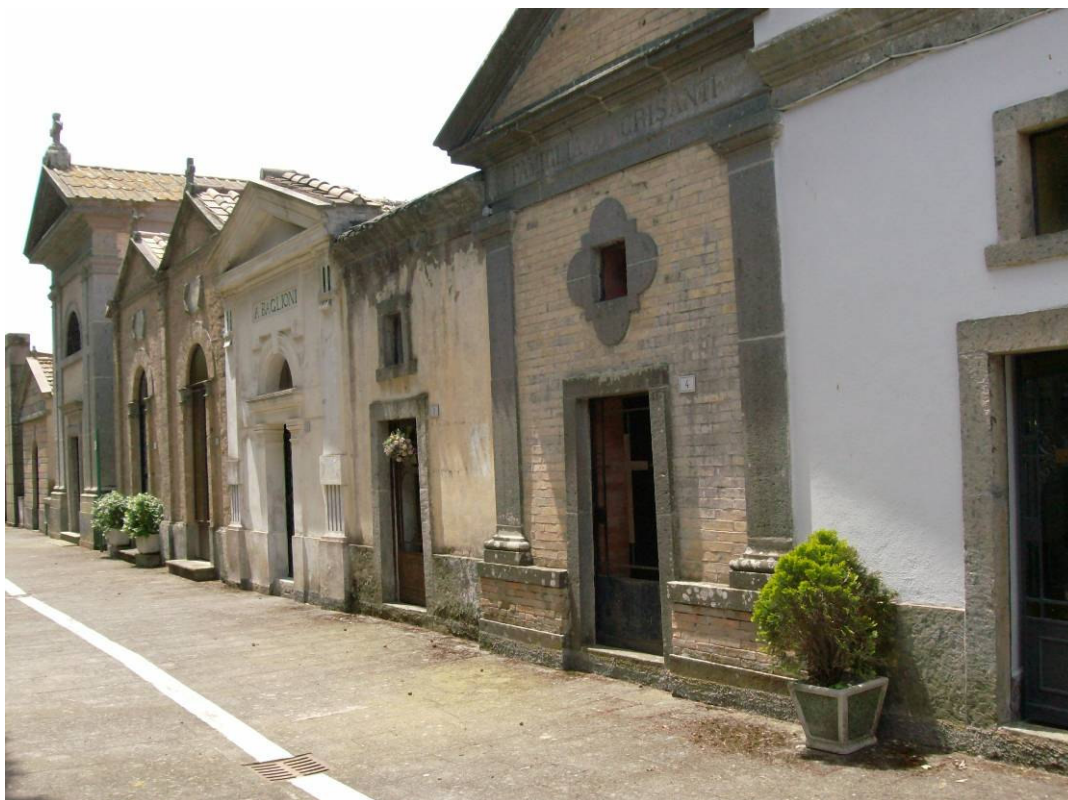
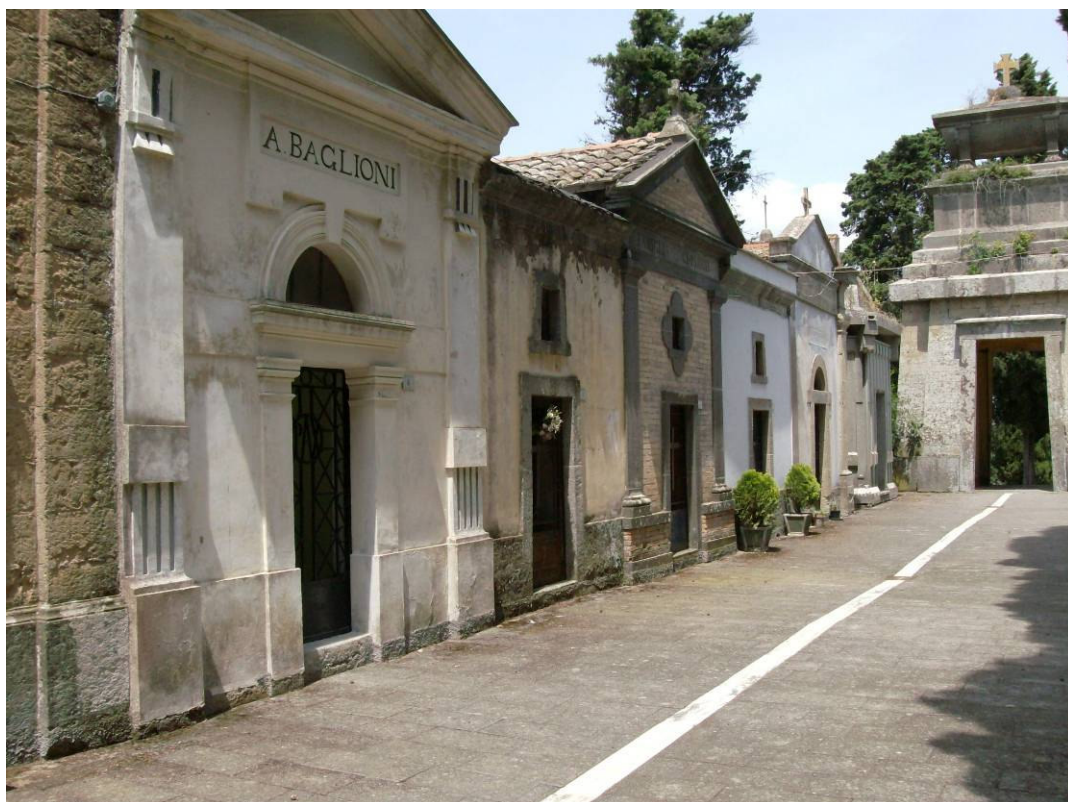
1. documentazione fotografica.

La cappella cimiteriale oggetto di stima, come si evince dalla documentazione fotografica non ha avuto nel tempo gli interventi di manutenzione ordinaria, pertanto ad oggi le finiture sono in pessime condizioni e pertanto necessita di interventi di manutenzione straordinaria per renderla adeguatamente operativa, necessita intervenire radicalmente per quanto concerne la parte interna, sugli infissi oltre gli adeguamenti alle norme intervenute dalla costruzione ad oggi; tale situazione di fatto viene tenuta presente in sede di valutazione applicando adeguati coefficienti di riduzione.

consolidamento delle murature  
recupero strutturale del piano della copertura  
tinteggiatura di pareti, soffitti;  
adeguamento dell' impianto elettrico  
sostituzione e generale degli infissi  
adeguamento dei pavimenti;  
rifacimento della parte sottostante (cripta)  
restauro delle parti architettoniche di valore storico
